EFFECTO DEL LAVADO SOBRE EL INSTRUMENTAL QUIRÚRGICO

Servicio de Esterilización, Hospital Italiano de Buenos Aires, CABA, Argentina.

El objetivo del siguiente trabajo, es evaluar el efecto de los diferentes tipos de lavado sobre el instrumental quirúrgico.

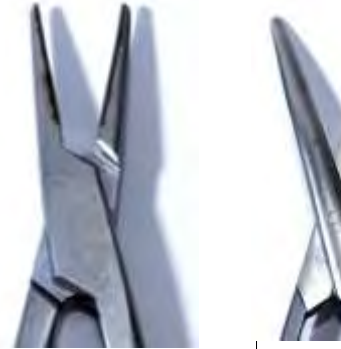
SET 2 – Lavado mecánico con termodesinfección

En las fotografías se puede observar manchas color azuláceo sobre el material, las mismas corresponden al silicato. La Norma DIN EN 285 establece como valor limite 1 mg/l para alimentar los calderines del autoclave, las mediciones en el Servicio arrojaron un valor de 20 mg/l.

Todas las pinzas porta agujas excepto, la correspondiente al Set 4, sufrieron corrosión intergranular, en la parte de unión del acero inoxidable con el tungsteno. Esto se lo atribuimos a los cloruros presentes en el agua de lavado. El valor establecido por la Norma es de 2 mg/ml, mientras que el valor medido en la Central es de 44 mg/ml. El porta agujas del Set 4 fue enjuagado con agua destilada, eso evitó la formación de este tipo de corrosión.

El tratamiento de ablandamiento de agua que recibe hoy en día el agua de la Central, no es suficiente para proveer al Servicio de esterilización agua de alta calidad, y sería recomendable incorporar tratamiento de ósmosis inversa.
